재해위험도 평가항목 업무해설서

[급경사지 재해위험도 평가기준(고시) 관련]

국민안전처
(재난관리실)

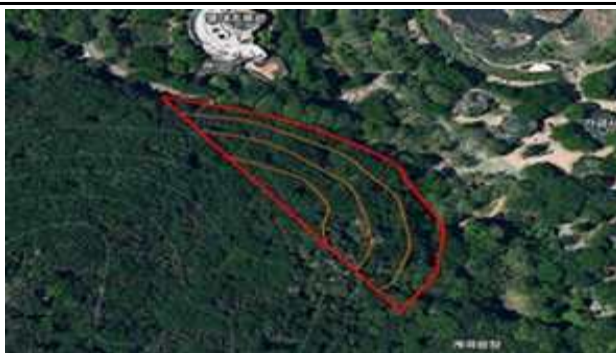
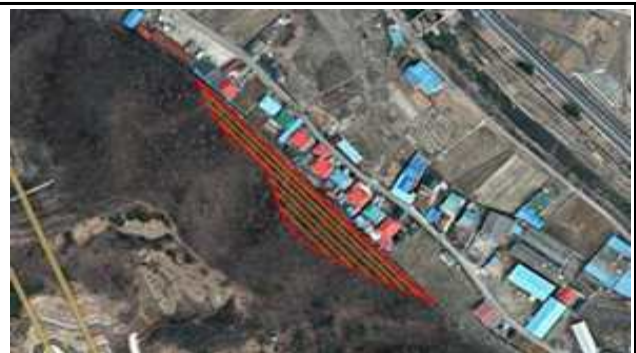
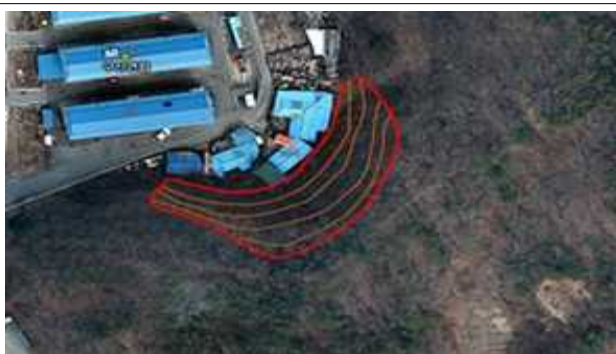
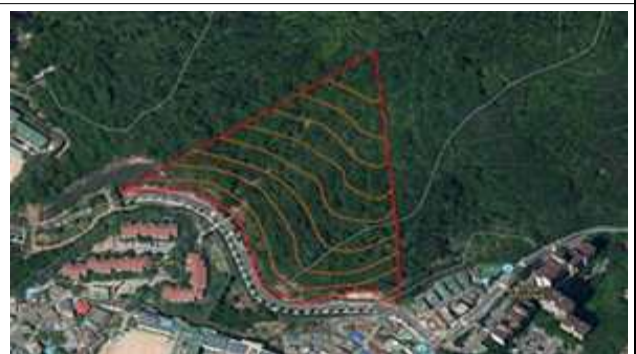
철형

직선형

요형

복합형

<그림 3> 급경사지 종단형상에 대한 현장 예시

- 상공에서 바라보았을 시 볼록과 오목 형태가 연속적으로 나타나는 종단 형상 - 지표수의 수렴과 발산이 복합적으로 발생

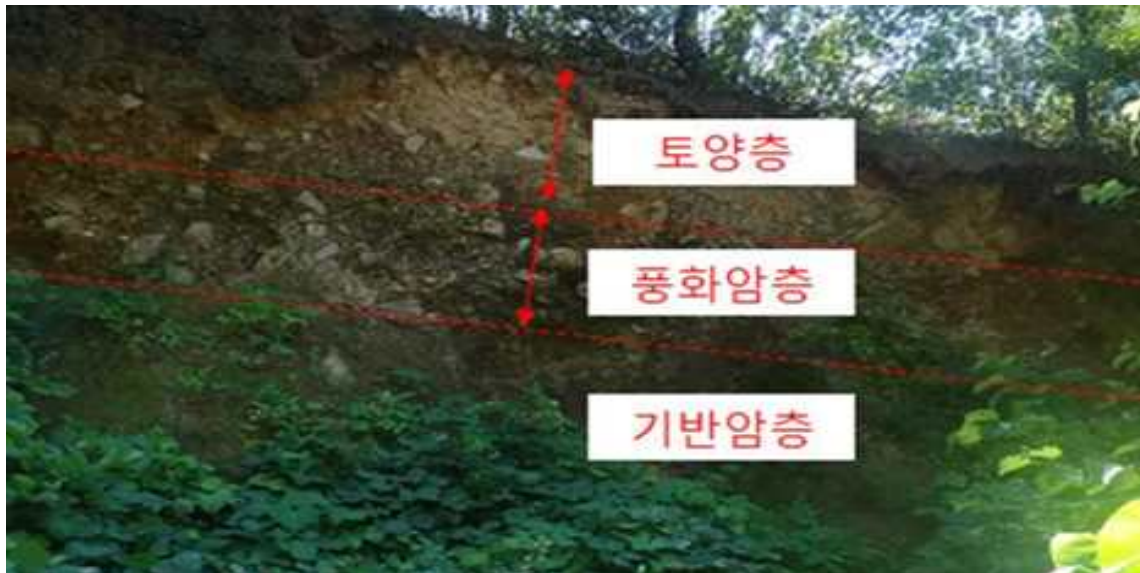
<그림 6> 토층심도 측정 방법

- ◇ 토층심도는 토양층의 두께를 말한다.
- ◇ 토사급경사지의 경우 토층심도가 깊을수록 지반이 포화현상에 의해서 불리한 조건으로 작용한다.

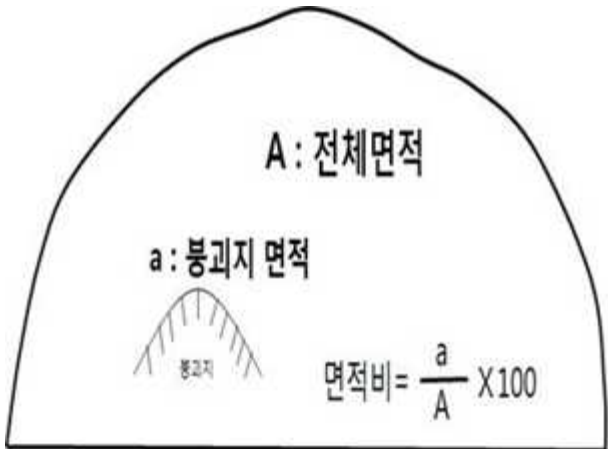
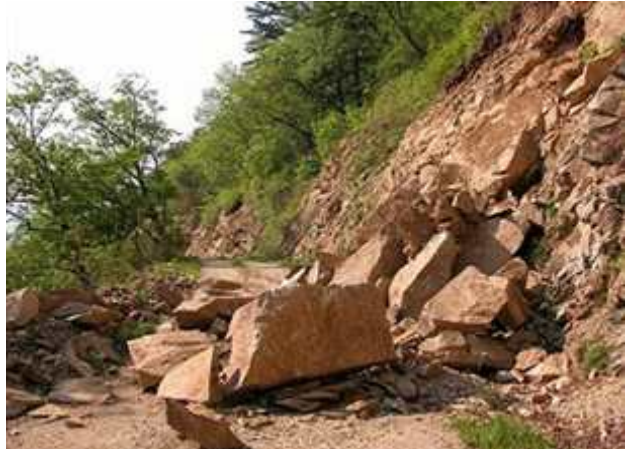
<p>A : 전체면적 a : 붕괴지 면적 면적비 = $\frac{a}{A} \times 100$</p>

붕괴면적 환산 개요도	낙석

<그림 8> 붕괴면적 환산 방법 및 낙석 현장 예시

- ◇ 붕괴유실이력이란 급경사지 내 붕괴, 낙석, 표층유실 등의 과거에 발생한 흔적을 말한다.
- ◇ 급경사지 전체 면적대비 붕괴·유실이 발생한 면적의 규모에 대한 비(%)로 점검한다.

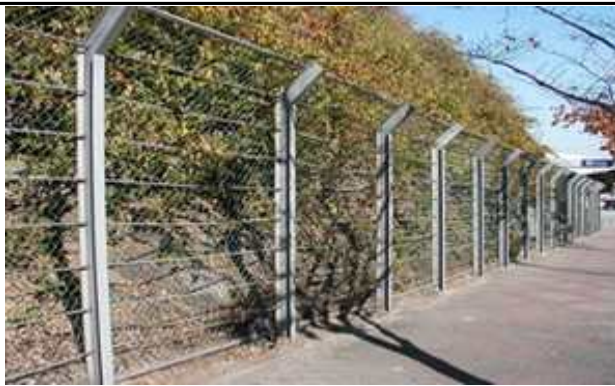
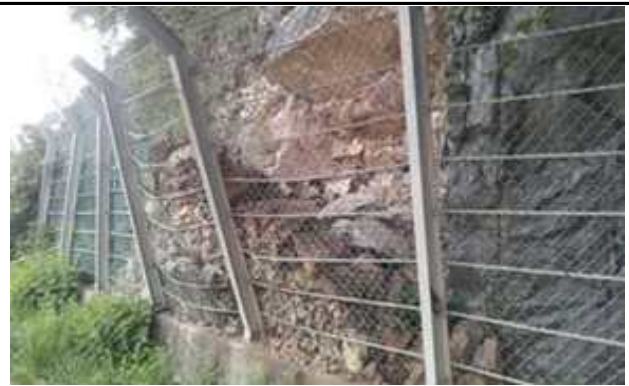
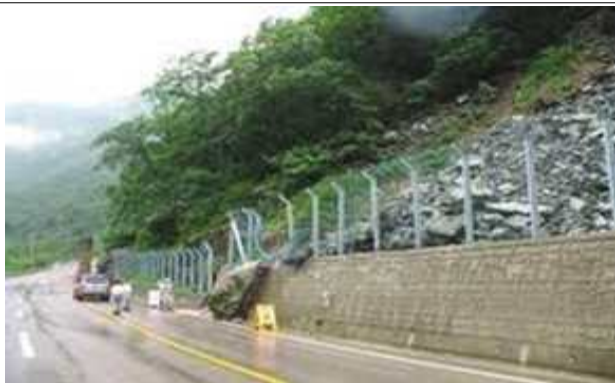
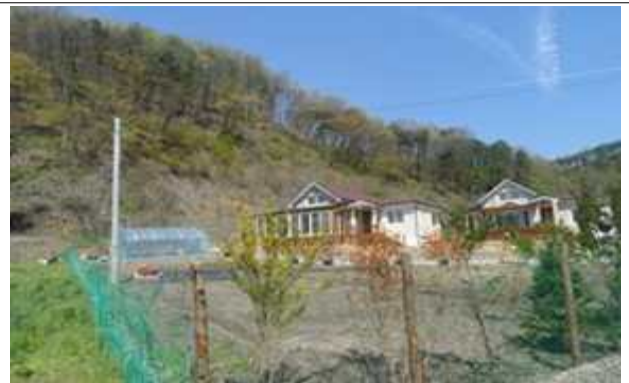
양호

불량

매우불량

무

<그림 9> 보호시설상태 현장 예시

구 분	배 점	현장판단 기준
양호	0	- 시설물 기능에 이상이 없는 상태
불량	2	- 시설물의 일부가 변형 및 훼손된 상태
매우불량	4	- 시설물 파손 상태가 심각하여 기능 발휘가 불가능한 상태
무	5	- 보호시설 없음

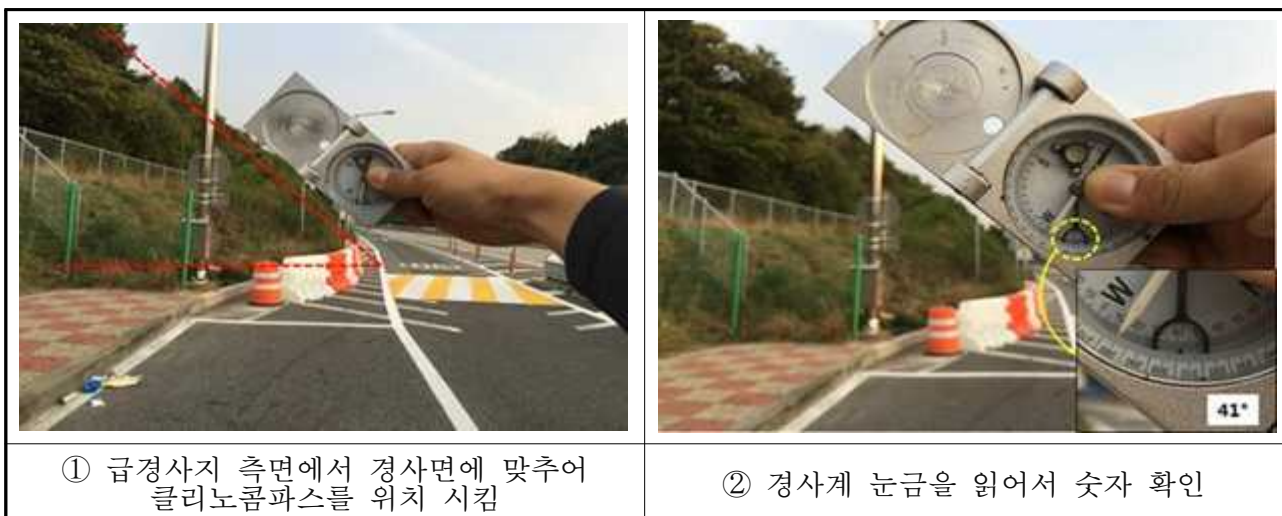
<그림 13> 측정방법 1 : 클리노콤파스 경사계 이용 방법

- 최대한 급경사지 측면에서 경사각 측정한다.
- 급경사지 면이 고르지 못하여 경사각 측정이 모호한 경우 전체적인 기울기 경향을 고려하여 평균 경사각을 측정한다.
- 클리노콤파스 장비가 없을 경우 손가락을 이용한 개략적인 측정 방법을 사용할 수도 있으나 가급적 조사장비를 활용하는 것이 바람직하다.

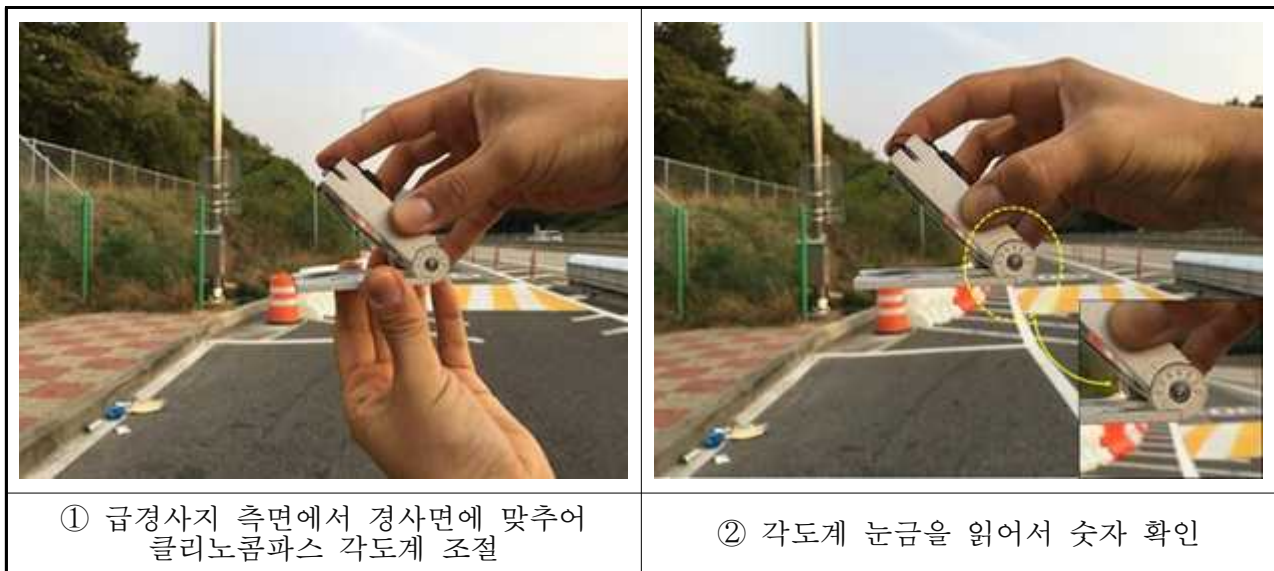
<그림 14> 측정방법 2 : 클리노콤파스 각도계 이용 방법

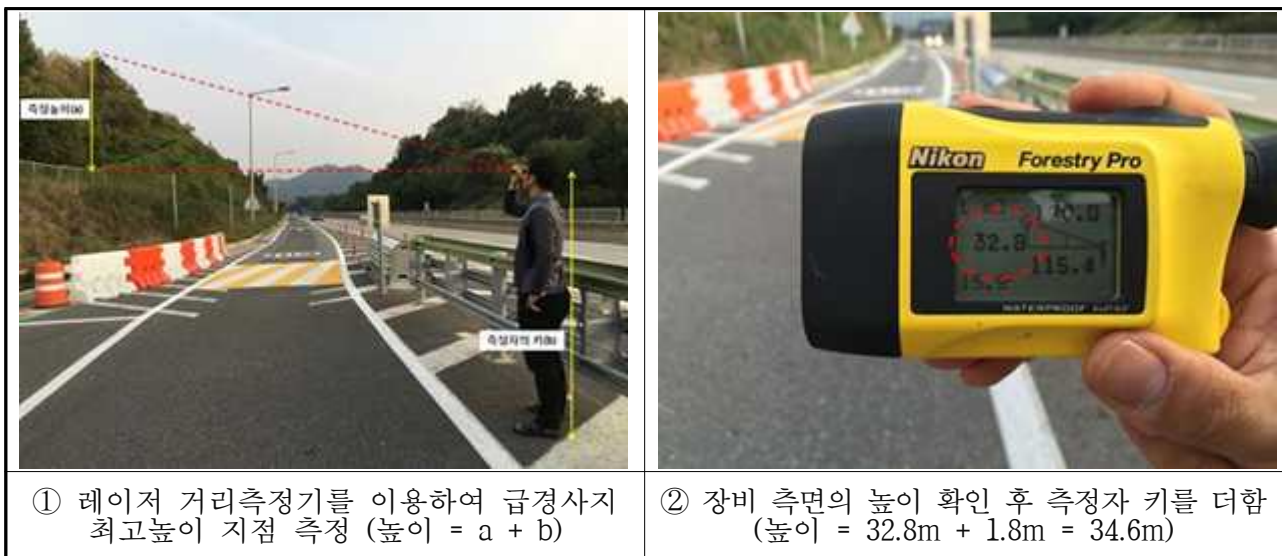
① 레이저 거리측정기를 이용하여 급경사지 최고높이 지점 측정 (높이 = a + b)

② 장비 측면의 높이 확인 후 측정자 키를 더함 (높이 = 32.8m + 1.8m = 34.6m)

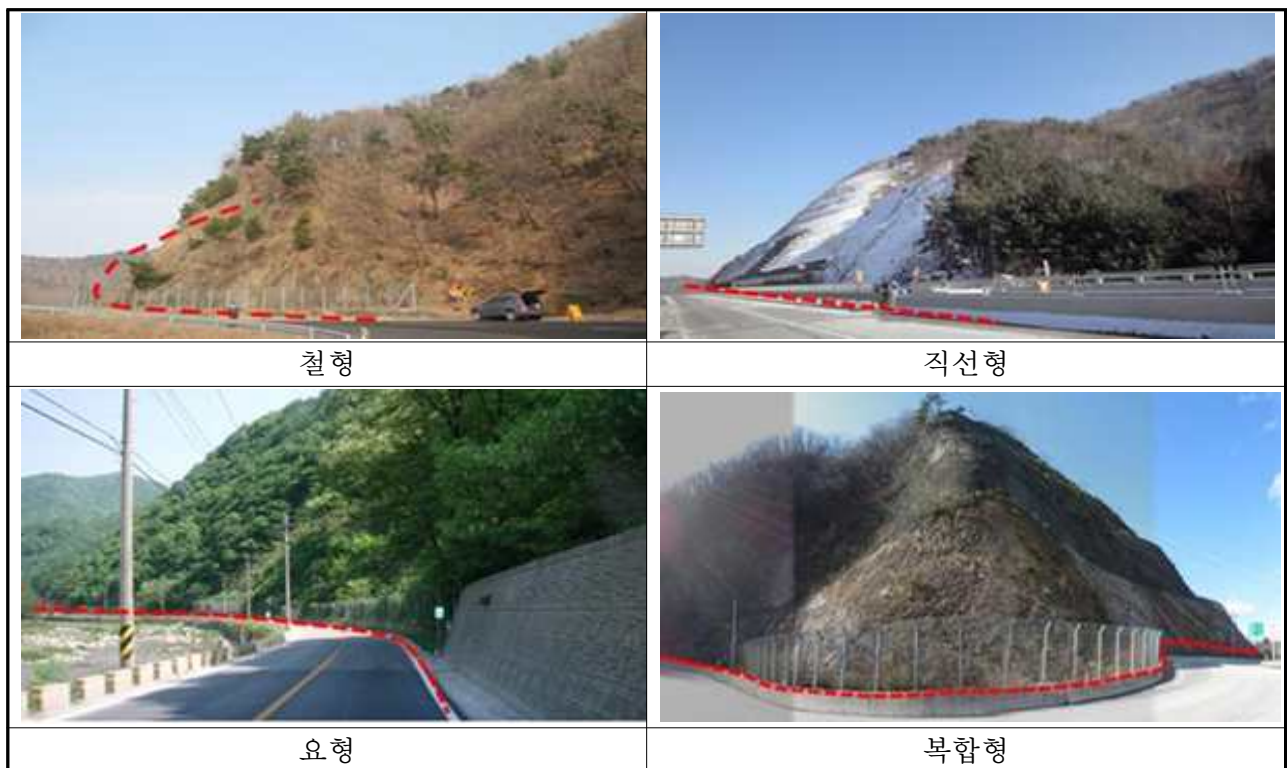
<그림 17> 급경사지 종단형상에 대한 현장 예시

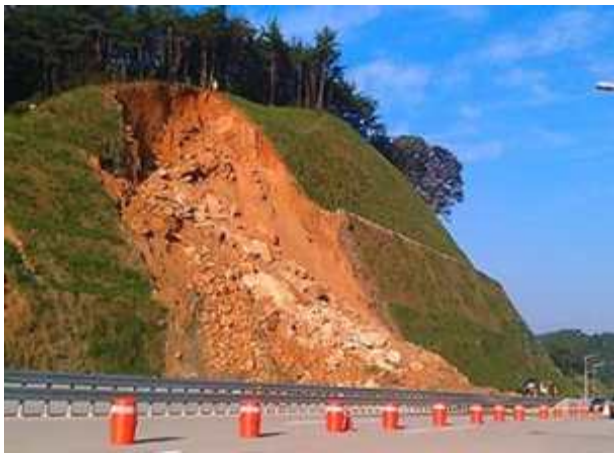
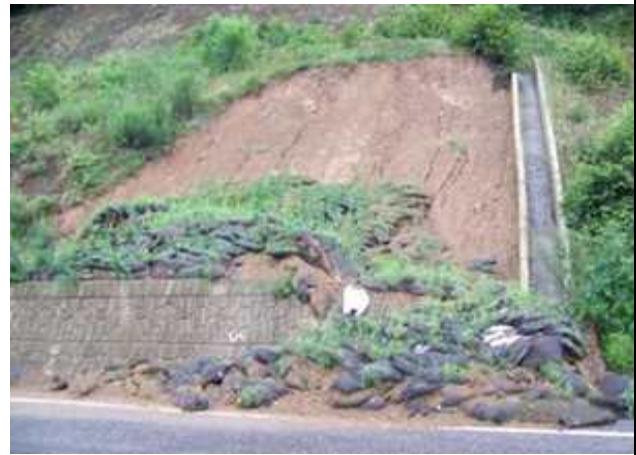
급경사지 표층붕괴

급경사지 표층유실

<그림 19> 급경사지 붕괴 형태 예시

◇ 붕괴 · 유실이력이란 급경사지 내 붕괴, 낙석, 표층유실 등의 발생 흔적을 말한다.

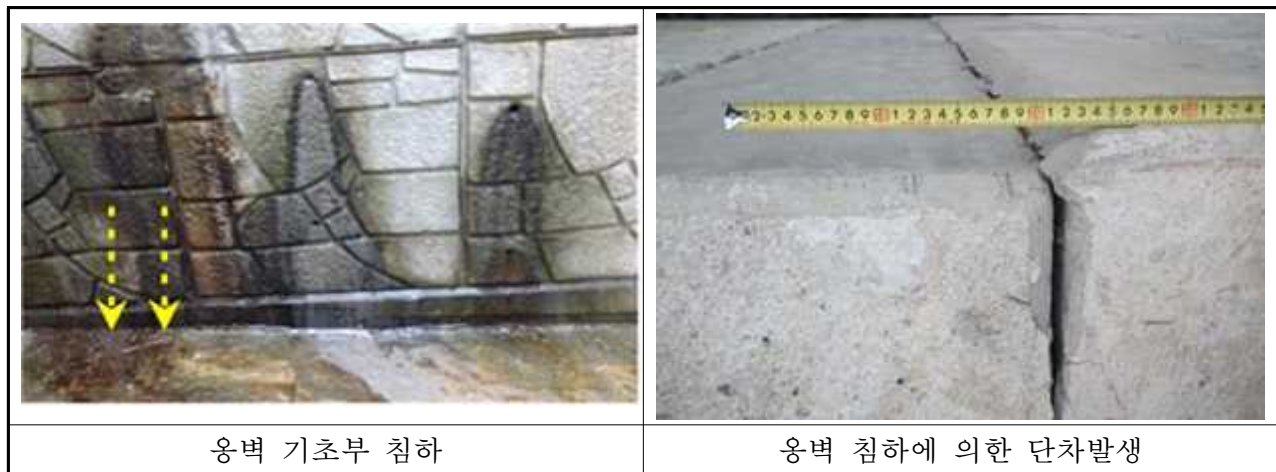
<그림 22> 옹벽 침하 현상 예시

- ◇ 침하는 옹벽구조물이 시공위치에서 수직방향으로 가라앉는 현상을 말한다.
- ◇ 침하가 부분적으로 발생할 경우에는 인접한 블록간의 단차를 육안 또는 측정장비를 활용하여 확인 할 수 있다.

- 침하 발생 시, 구조물과 지반의 단차, 구조물 균열, 구조물 수평변위, 전도 등이 동반되어 발생된다.
- 연장이 짧은 독립 구조물은 구조물 전체가 침하할 경우, 1회 점검으로 침하진행을 판단하는데 한계가 있으므로 줄자, 레벨측량 등을 이용한 구조물 노출부의 높이를 지속적으로 측정하여 변화를 확인할 필요가 있다.

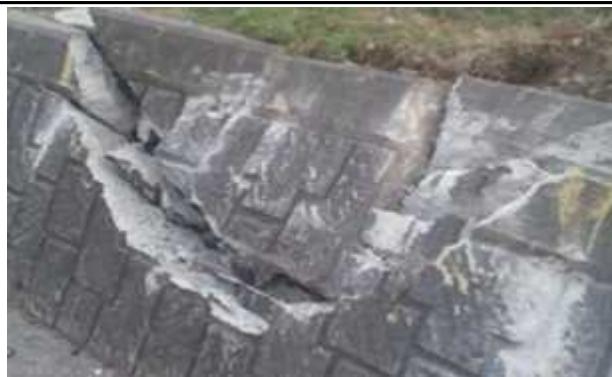
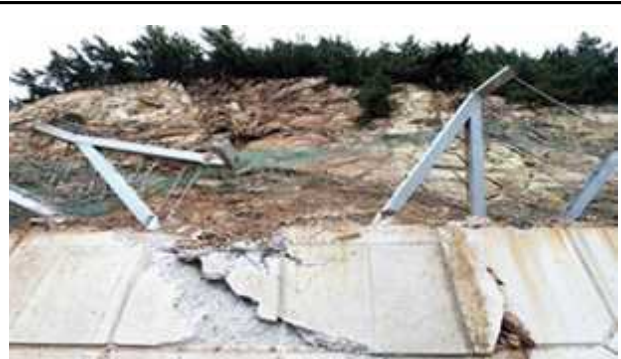
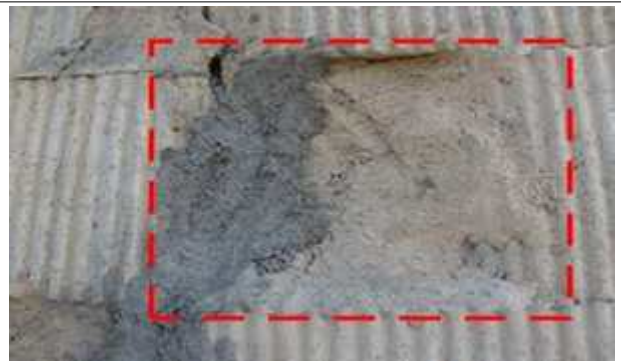
<그림 27 > 옹벽 파손 및 손상 현상 예시

조사된 파손 및 손상 상태	배점
- 파손 및 손상 없음 (0mm)	0
- 파손 및 손상 깊이가 0mm 초과~5mm 미만인 상태	2
- 파손 및 손상 깊이가 5mm 이상~10mm 미만인 상태	3
- 파손 및 손상 깊이가 10mm 이상~20mm 미만인 상태	4
- 파손 및 손상 깊이가 20mm 이상인 경우	5

콘크리트 옹벽 파손 및 손상

보강토 옹벽 전면부 파손

- 파손 및 손상은 육안으로 쉽게 관찰되며, 육안조사 시 파손 및 손상에 의한 배수흔적의 관찰이 필요하다.
- 줄자 및 자를 이용하여 파손 및 손상 깊이를 측정한다.

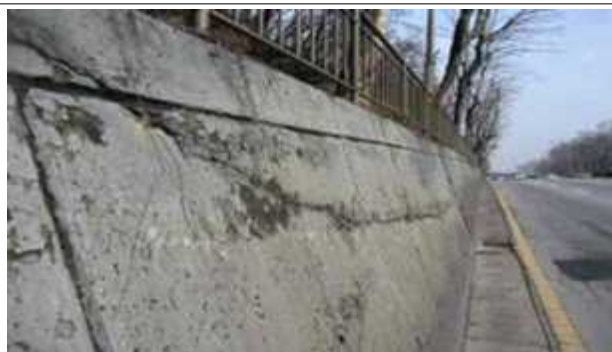
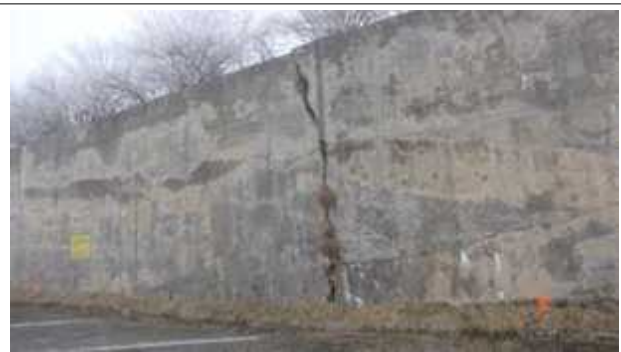
<그림 28> 균열발생 현상 예시

조사된 균열 상태	배점
- 균열발생부의 균열 폭이 0~0.1mm 미만인 상태	1
- 균열발생부의 균열 폭이 0.1mm 이상~0.2mm 미만인 상태	3
- 균열발생부의 균열 폭이 0.2mm 이상~0.3mm 미만인 상태	5
- 균열발생부의 균열 폭이 0.3mm 이상~0.5mm 미만인 상태	7
- 균열발생부의 균열 폭이 0.5mm 이상인 상태	10

(A) 과응력 균열

(B) 일반 균열

횡방향 균열 발생(과응력 균열)

종방향 균열 발생

- 균열부는 종방향, 횡방향 균열의 양상을 판단하기 위해 우선 전체를 대상으로 균열 발생부를 확인하고, 세부 구간으로 좁혀서 점검하는 것이 균열 파악에 유리하다.
- 균열폭과 더불어, 균열부 연장이 길게 발생된 경우 구조물 안정에 불리하다.
- 종 방향 균열은 구조물 층 분리현상, 횡방향 균열은 구조물 전도 현상 등으로 발전될 가능성이 있다.

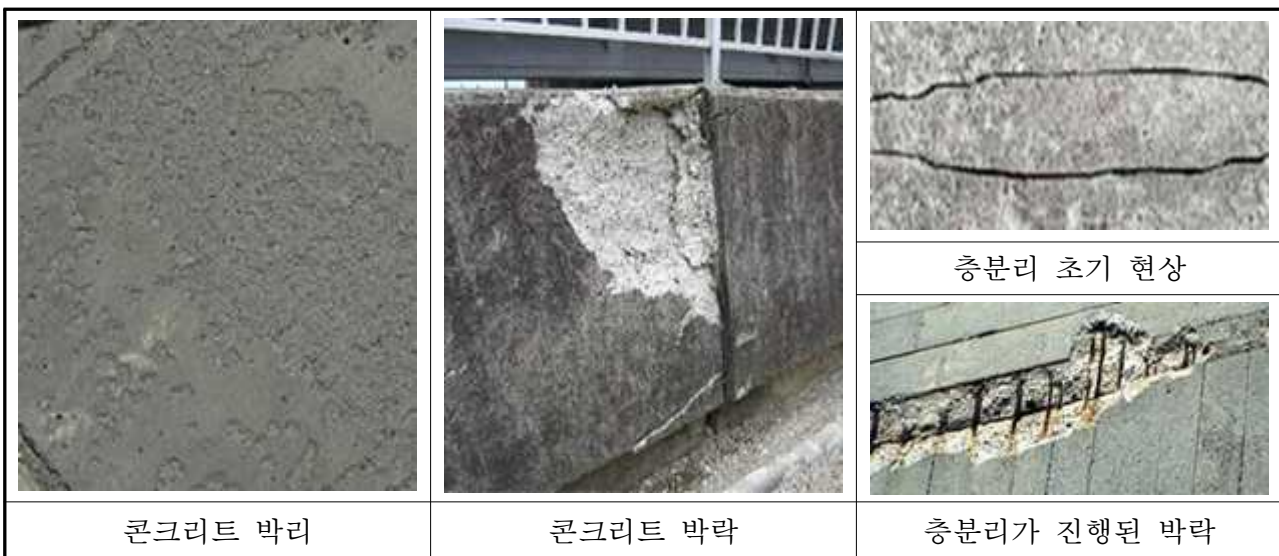
<그림 29> 콘크리트 구조물의 박리/박락 현상 예시

콘크리트 벽체의 표면결함(박리/박락/층분리)의 깊이 측정	배 점
- 0~10 mm 이하	1
- 11~15 mm 이하	2
- 16~20 mm 이하	3
- 21~25 mm 이하	4
- 26 mm 이상	5

- ◇ 박리/박락 현상은 콘크리트 표면에 연한 골재가 분포되어 있어 피복두께가 얇은 면에서 재료가 떨어져 나가는 현상을 말한다. 발생원인은 피복두께 부족, 알칼리 골재 반응, 중성화, 다짐불량, 재료선정 불량, 양생 불량에 의해서 발생된다.
- ◇ 층분리는 철근의 상부 또는 하부에서 콘크리트가 층을 이루며 분리되는 현상으로 철근의 부식에 의한 팽창이 주요 원인이다. 층분리는 일반적으로 박락의 전 단계라 볼 수 있다.

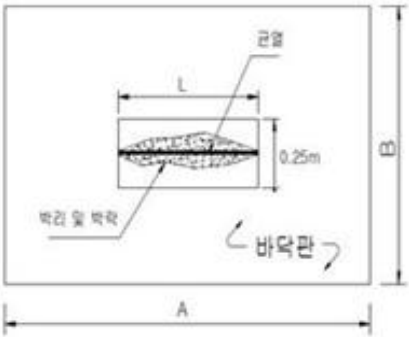
$$\frac{\text{철근노출면적}}{\text{점검단위면적}(span)} \times 100 = \frac{\text{철근노출길이}(L) \times 0.25}{A \times B} \times 100 =$$

※ 철근이 완전히 노출된 경우는 노출면적으로 산정하고, 내부에서 철근이 부식된 경우에는 철근노출 길이 당 0.25m의 폭을 차지하는 것으로 가정하여 철근노출길이 × 0.25를 적용한다.

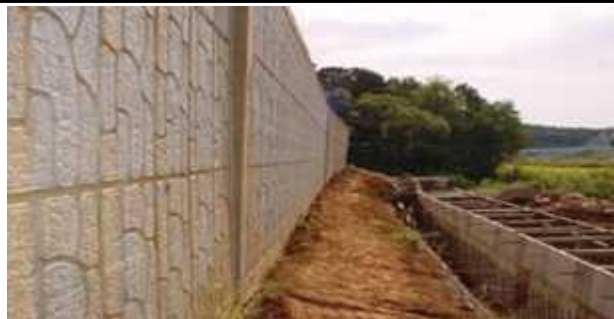
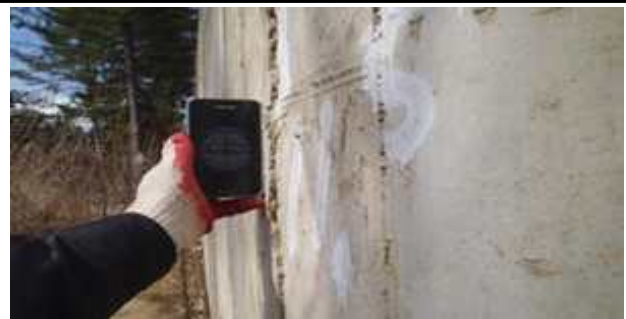
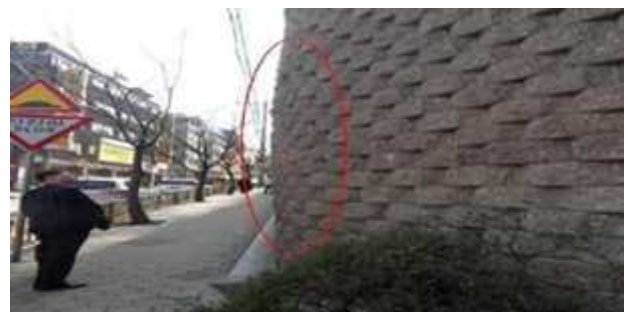
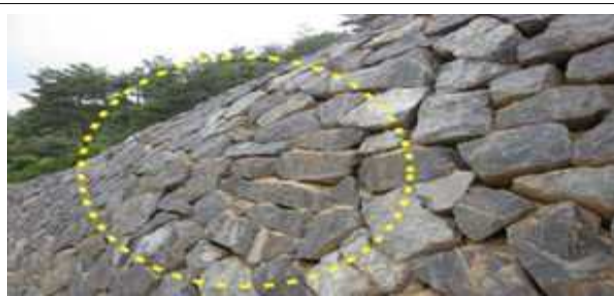
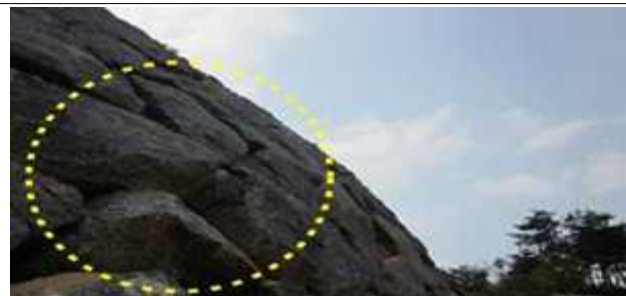
<그림 31> 전도 및 배부름 현상 예시

콘크리트 옹벽 전도 및 기울어짐 측정 전경

보강토 옹벽 배부름 개요도

보강토 옹벽 배부름 현상

석축 배부름 현상

- 전도 현상 및 배부름 현상은 측면에서 관찰이 용이하다.
- 콘크리트 옹벽의 경우 배부름 현상은 심각한 결함현상으로 균열 등의 손상을 동반한다.
- 배부름 현상은 주로 보강토 옹벽 및 석축에서 발생된다.

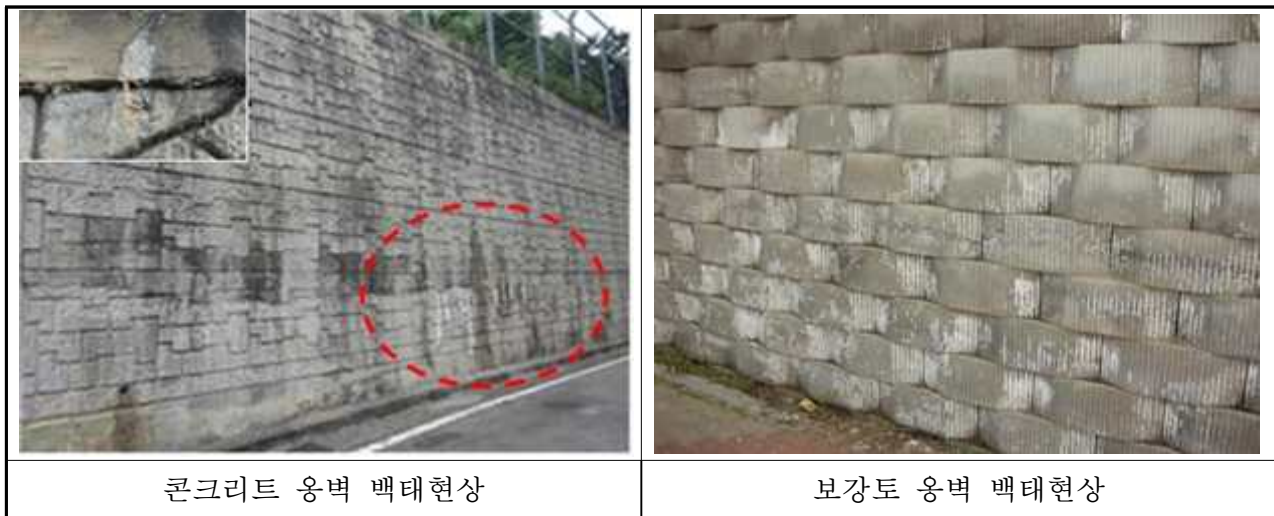
콘크리트 옹벽 백태현상

보강토 옹벽 백태현상

- 백태현상은 관찰이 용이하나, 강우 발생 후 건조 전 점검 시 관찰이 용이하지 않다.
- 백태현상의 평가기준은 백태의 유무로 하나, 장기적 관리를 위해서는 백태발생부의 위치 및 발생부의 면적을 함께 표기하여 두는 것이 좋다.
- 백태현상 발생부는 전경 → 구간 → 세부 순으로 사진 촬영을 하는 것이 향후 백태의 진행 여부 파악에 유리하다.
- 백태현상은 당장의 구조적인 안전성을 해치지 않는으나, 철근 부식의 촉진, 콘크리트의 균열 및 누수발생, 구조내력의 저하 등의 요인이 되므로 지속적인 점검 및 유지관리가 요구된다.

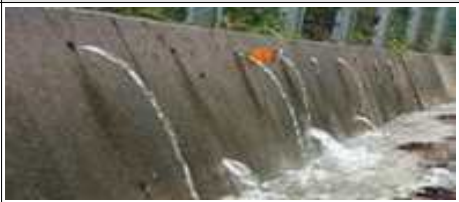
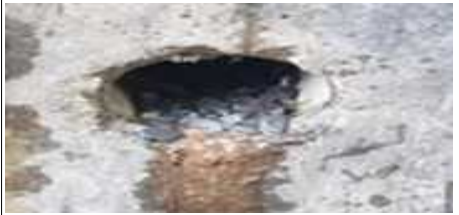
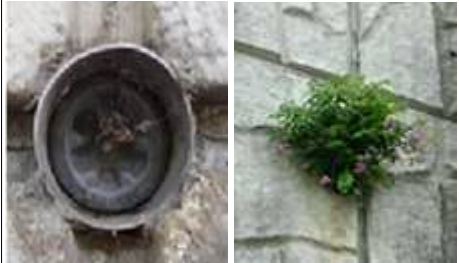
- 배출구 내부에 세립토가 섞여 배수된 흔적상태	3

- 배출구 내부에 배수된 흔적이 없는 상태 (식생이나 이물질 등으로 막혀있는 상태)	7

- 배출구가 설치되지 않은 상태 (수평배수구 등이 설치되지 않은 상태)	10

- ◇ 배출구는 웅벽 배면지하수가 원활하게 배수되도록 하여 웅벽에 수압이 부하되지 않도록 하는 배수시설을 말한다.
- ◇ 배수구 불량률의 주요 원인은 이물질로 인한 통수단면적 감소, 뒷채움재 불량으로 인한 유로 감소, 웅벽 내부 필터 시공 불량 및 기능저하 등을 들 수 있다.
- ◇ 배출구 불량으로 설계 시 적용토압 이상의 하중이 작용하는 경우 웅벽에서 발생할 수 있는 대부분의 결함이 유발될 수 있다.

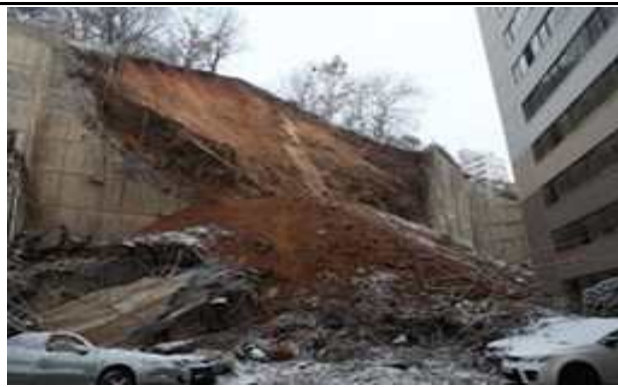
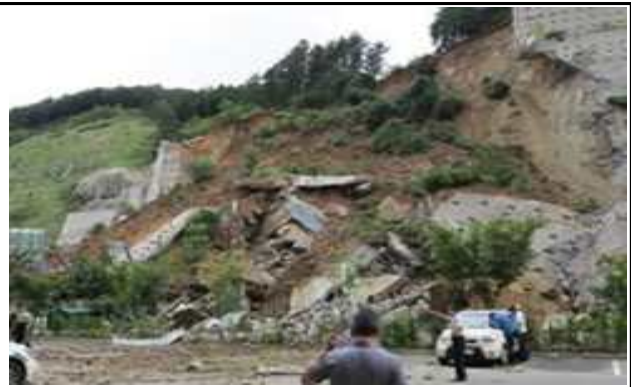
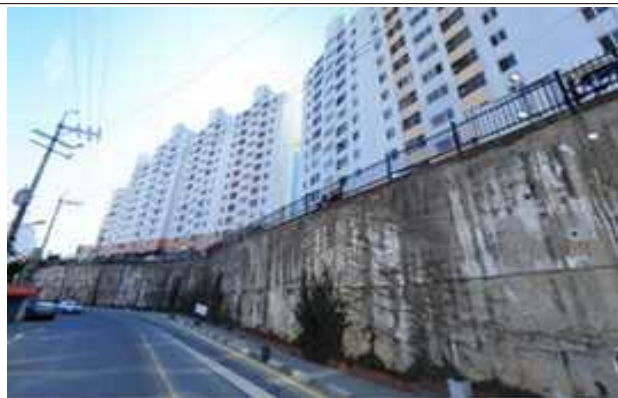
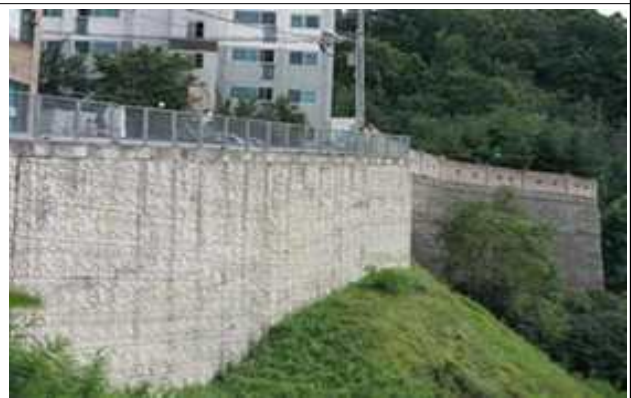
<그림 33> 옹벽 주변 환경 사진

택지 인접 옹벽 붕괴

주차장 인접 옹벽 붕괴

옹벽 상부 시설물
